Analiza nenadanih ispada elemenata prijenosne mreže i njihov utjecaj na sigurnost elektroenergetskog sustava

Master's thesis / Diplomski rad

**ANALIZA NENADANIH ISPADA ELEMENATA
PRIJENOSNE MREŽE I NJIHOV UTJECAJ NA
SIGURNOST ELEKTROENERGETSKOG SUSTAVA**

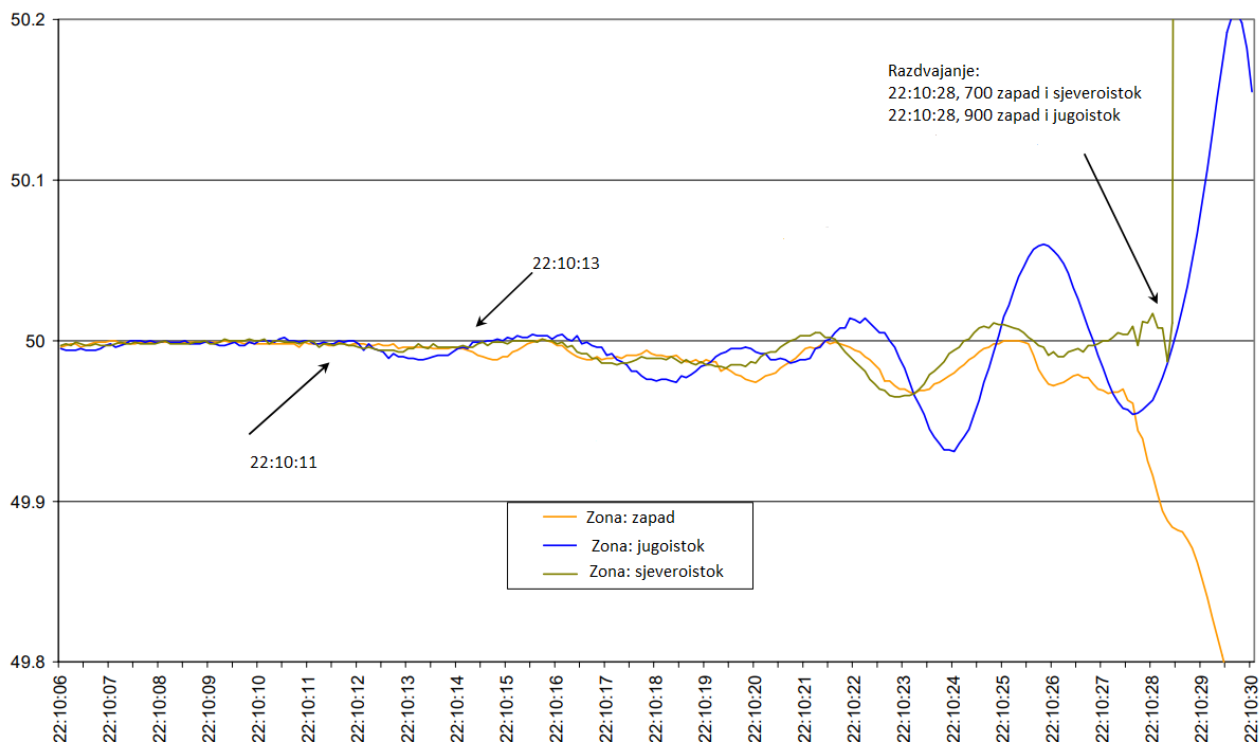
Slika 3.3. Frekvencije prije i tijekom raspada, [9].

Slika 3.3. prikazuje snimke frekvencije koje su dohvatili sustavi za mjerenje širokog područja (WAMS) u trenucima prije i tijekom raspada. Uz pomoć grafa zaključujem da se raspad dogodio u 22:10:13 sati. Prije raspada frekvencije sva tri područja bile su jednake nazivnoj frekvenciji od 50 Hz te na prikazanom grafu prije raspada sve tri izgledaju poprilično jednako s istom putanjom i gotovo istim minimalnim oscilacijama. Nakon raspada kreću oscilacije te dolazi do prekidanja različitih vodova te se sustav razdvaja na dva podfrekventna i jedno nadfrekventno područje.

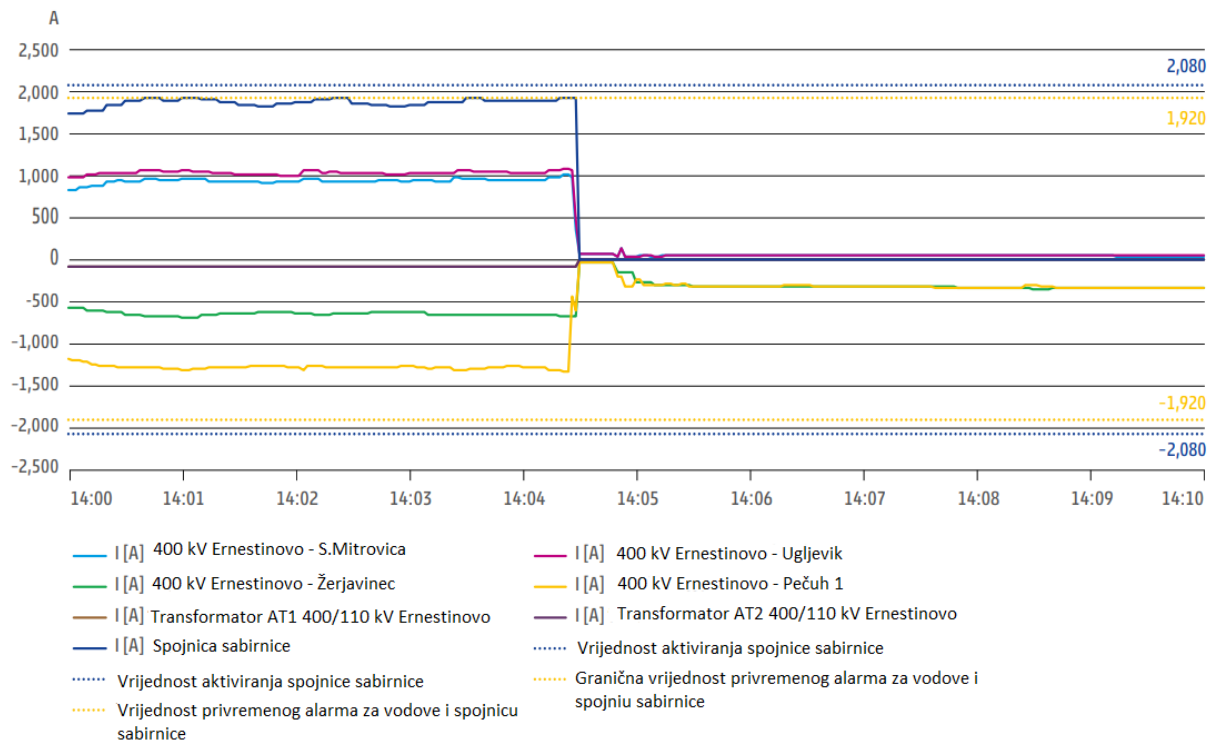
Slika 4.3. Tijek struje tijekom raspada, 14:00 – 14:10 sati, [14].

Nakon 14:00 sati dolazi do prekoračenja predviđenog toka na spojnom polju [13]. Između 14:00 i 14:01, došlo je do naglog povećanja opterećenja spojnog polja. Struja je porasla s vrijednosti od 1736 A (14:00) na 1931 A (14:00:59) te je time premašila graničnu vrijednost od 1920 A. Ovo premašivanje granične vrijednosti uzrokovalo je trajni alarm. U 14:01:06 vrijednost struje opterećenja pada ispod 1920 A, no ponovno premašuje tu vrijednost te u 14:04:21 iznosi 1989 A [14]. U kratkom vremenu poduzete su korektivne mjere kako bi se spojno polje održalo u funkciji te sustav u granicama stabilnosti. U tim trenucima još se smatralo da da je situacija dovoljno udaljena od mogućeg ispada spojnog polja zbog vrijednosti isključenja od 2080 A. Kao najbolje rješenje činila se ideja prebacivanja 400 kV voda Ernestinovo – Pecs/2 na suprotni sustav glavnih sabirnica, što bi rasteretilo spojno polje. Međutim, autori u literaturi [14] navode kako je previše vremena utrošeno na procjenu, stoga ova mjera nije bila provedena na vrijeme. Isključenje spojnog polja rezultiralo je promjenom toka, odnosno struja kroz spojno polje tada je protjecala kroz transformatore TR1 i TR2 400/110 kV u Ernestinovu pošto su bili na različitim sustavima sabirnica, te su sada oni imali funkciju spojnog polja, odnosno, povezivali su dva sustava glavnih sabirnica 400 kV. Ti su se transformatori međusobno povezivali putem temeljnih 110 kV sabirnica. Sve ovo rezultiralo je preopterećenjem te su oba transformatora TR1 i TR2 isključena u 14:04:28 što je dovelo do potpunog razdvajanja dviju sabirnica u trafostanici Ernestinovo [14]. Slika 4.3. grafički prikazuje prethodno opisane događaje na dan raspada između 14:00 i 14:10 sati.

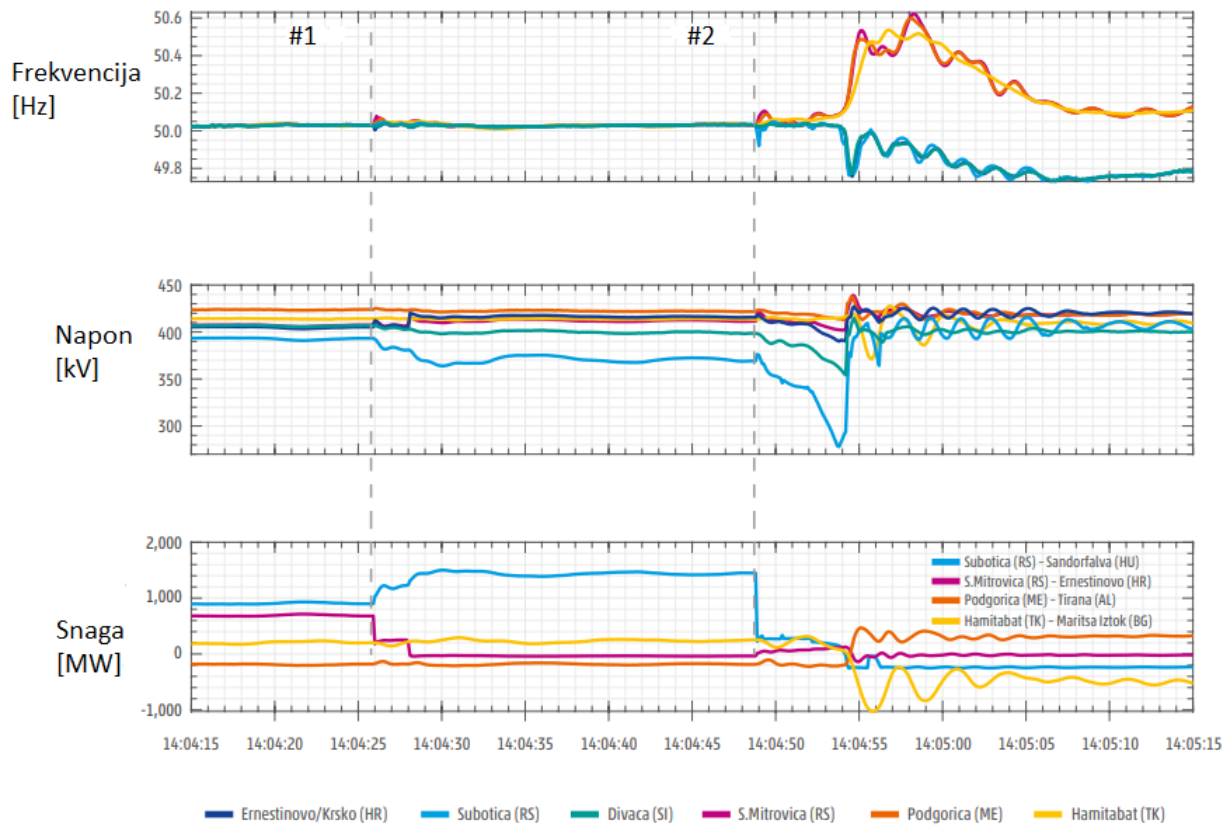
Slika 4.6. Grafički prikaz frekvencije, napona i snage, [14].

Slika 4.6. prikazuje promjene frekvencije, napona te snage u vremenu od 14:04:15 do 14:05:15. Oznaka događaj #1 predstavlja isključenje spojnice sabirnice u Ernestinovu, a događaj #2 predstavlja isključenje linije prema Srbiji. Prve tri trafostanice (označene plavom bojom) nalaze se u zapadnom području, dok se druge tri (označene crvenom, narančastom i žutom bojom) nalaze u istočnom području.

Spojno polje u trafostanici Ernestinovo isključeno je zbog zaštite od preopterećenja u 14:04:25, što je na grafovima prikazano prvom isprekidanom okomitom linijom. Ovo početno isključenje spojnog polja dovelo je do preusmjerenja protoka spojnice sabirnice kroz transformator snage 400/110 kV u Ernestinovu, koji je nakon toga kratko isključen zbog preopterećenja. Kao rezultat toga, energetske tokove distribuirani su na susjedne prijenosne vodove, uzrokujući isključenje prijenosnog voda 400 kV Novi Sad – Subotica zbog zaštite od preopterećenja, što je prikazano drugom isprekidanom okomitom linijom. Ovaj događaj nastupio je u 14:04:50 [13].

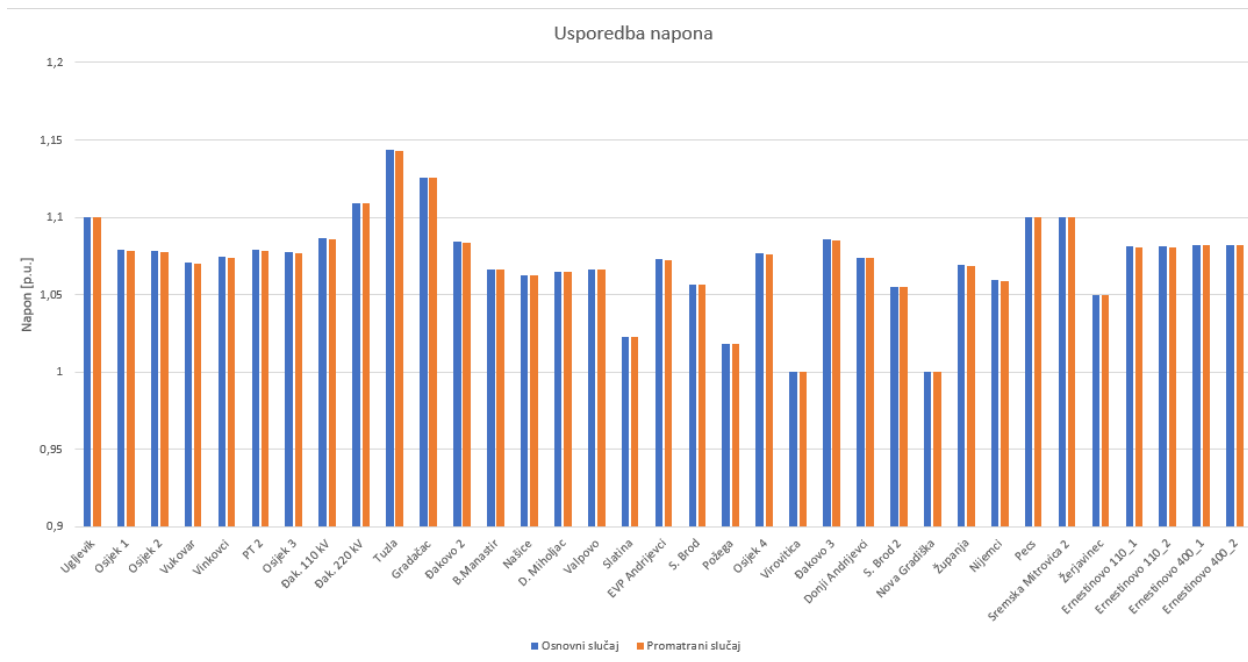
Slika 6.11. Grafički prikaz usporedbe napona uz ispad jednog od transformatora.

Slika 6.11. grafički prikazuje usporedbu napona pri čemu plava boja prikazuje osnovni slučaj dok narančasta boja prikazuje napone u sustavu prilikom ispada transformatora Ernestinovo 400_2/110_2. S grafa je uočljivo kako se prilikom ovakvog događaja naponi u sustavu ne mijenjaju značajno.

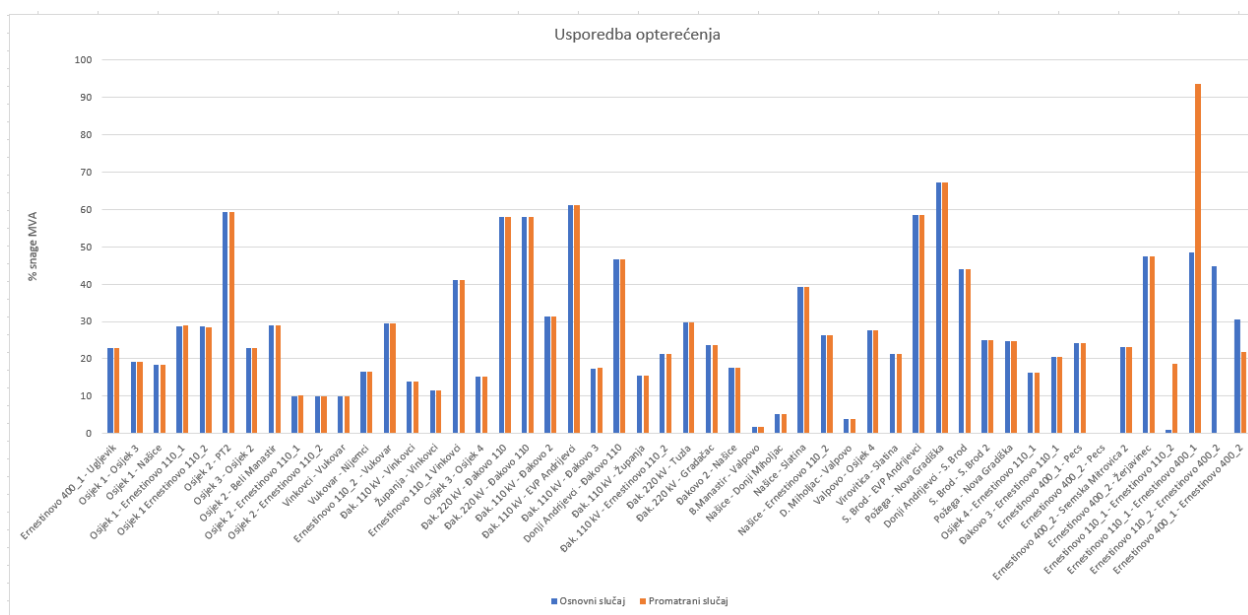
Slika 6.12. Grafički prikaz usporedbe opterećenja uz ispad jednog od transformatora.

Slika 6.12. grafički prikazuje usporedbu opterećenja pri čemu plava boja prikazuje opterećenja u osnovnom slučaju, dok narančasta boja prikazuje opterećenja u slučaju ispada transformatora Ernestinovo 400_2/110_2. Prilikom ispada ovog transformatora, opterećenja na vodovima : Ernestinovo 110_1 – Ernestinovo 110_2, Ernestinovo 400_1 – Ernestinovo 400_2 te na transformatorima Ernestinovo 400_1/110_1 i Ernestinovo 400_2/110_2 mijenjaju se značajnije dok ostali nisu toliko značajni. Opterećenje na isključenom transformatoru je palo na 0, dok su ostali vodovi na kojima dolazi do promjene značajno povećali opterećenje. Prilikom ispada jednog od dva paralelna transformatora, energija se raspodijeli na spojna polja i preostali transformator te ne dolazi do preopterećenja.

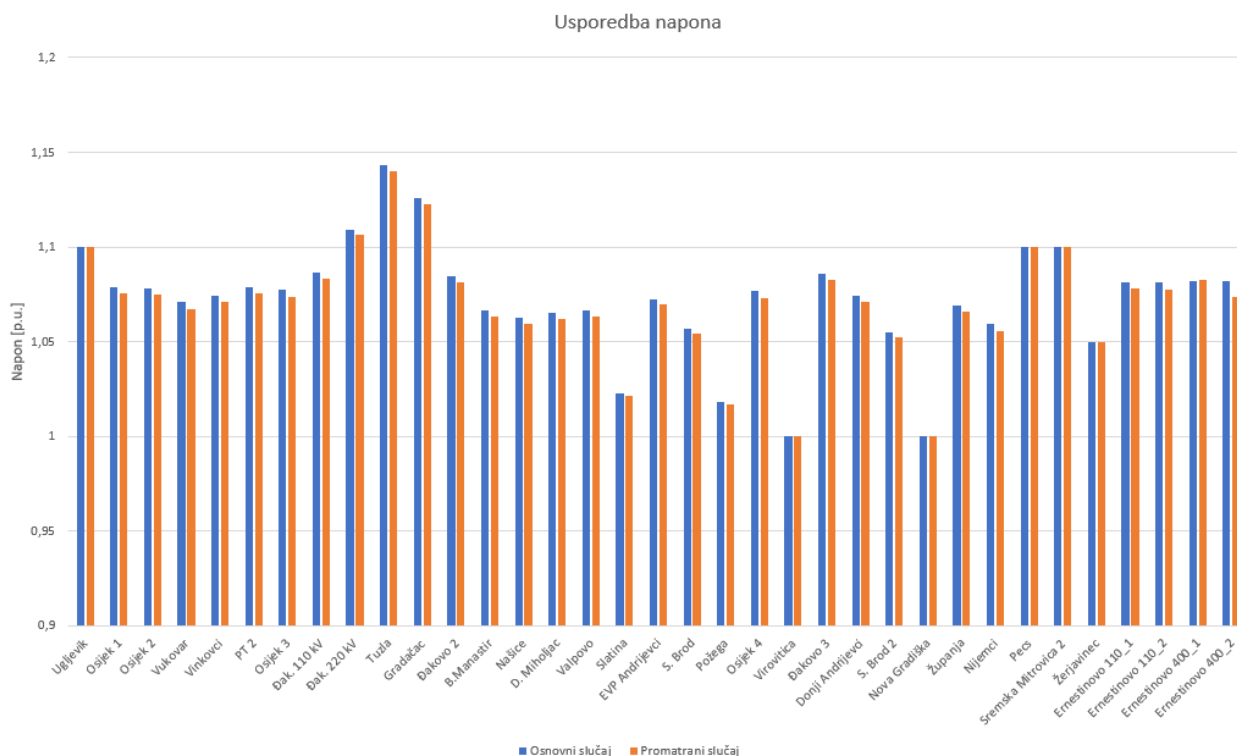
Slika 6.17. Grafički prikaz usporedbe napona uz ispad spojnog polja.

Slika 6.17. grafički prikazuje usporedbu napona pri čemu plava boja označava napone u osnovnom slučaju, dok narančasta boja označava napone u mreži prilikom ispada spojnog polja u TS Ernestinovo na 400 kV strani. Prilikom ovog događaja naponi minimalno osciliraju oko osnovnog slučaja, ali se ne mijenjaju značajno.
