Analiza nenadanih ispada elemenata prijenosne mreže i njihov utjecaj na sigurnost elektroenergetskog sustava

**ANALIZA NENADANIH ISPADA ELEMENATA
PRIJENOSNE MREŽE I NJIHOV UTJECAJ NA
SIGURNOST ELEKTROENERGETSKOG SUSTAVA**

Diplomski rad

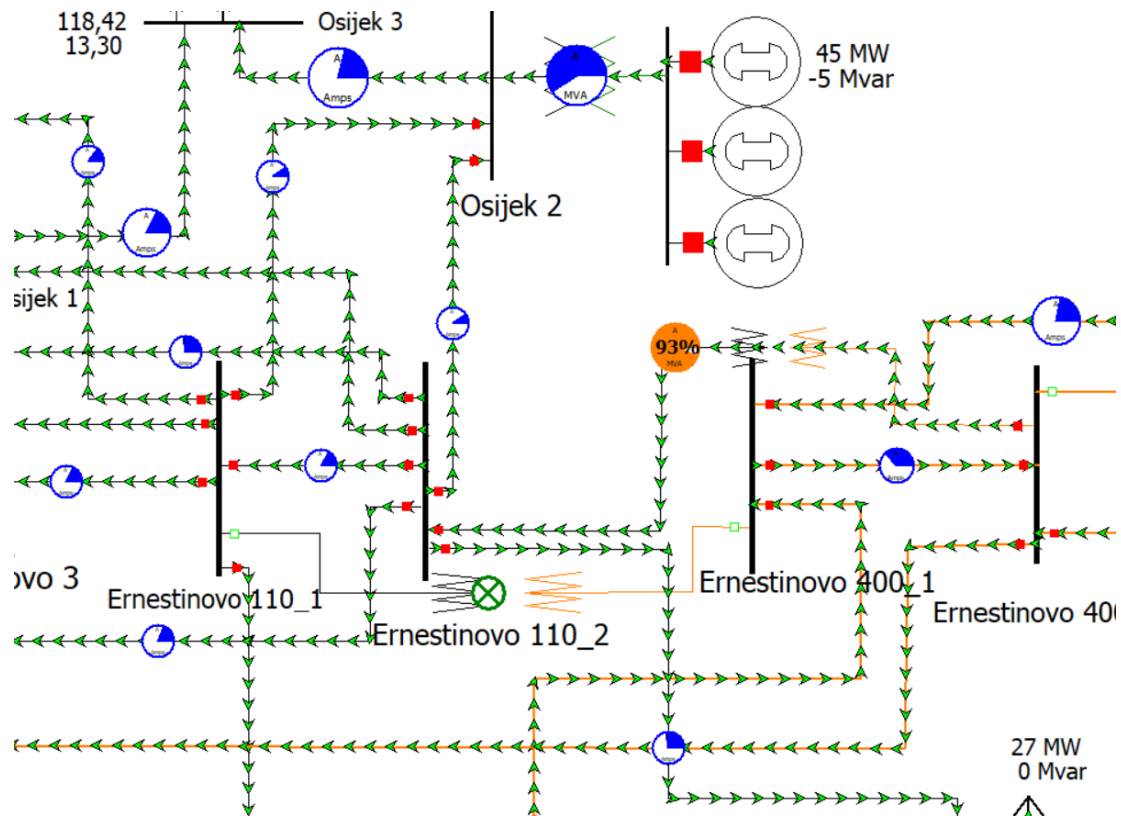
Slika 6.7. prikazuje poziciju transformatora koji je ispao te situaciju u mreži nakon ispada transformatora Ernestinovo 400_1/110_1

Slika 6.7. Analiza ispada transformatora Ernestinovo 400_1/110_1 u Power World-u.

Sa slike 6.7. koja prikazuje mrežu za vrijeme ispada jednog od transformatora uočljivo je kako na drugom transformatoru koji je ostao uključen dolazi do opterećenja od 93%.
